hier beschreibe ich mal kurz meine Lösung bei einer gerissenen Seitendeckel Ölleitungs -Verschraubung

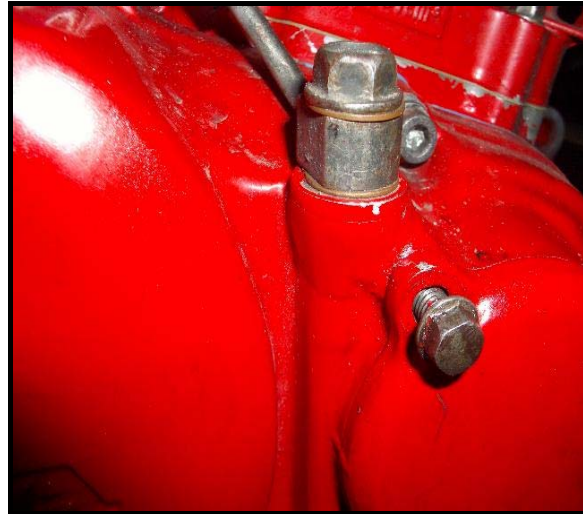
Hier nun das "Sorgenkind". Durch welche Gründe auch immer reißt an vielen Moppeds das Gewinde aus, auf dem die Öl- Steigleitung verschraubt ist. Sie sorgt mittels einer Hohlschraube für eine vernünftige Ölversorgung am Ventiltrieb.

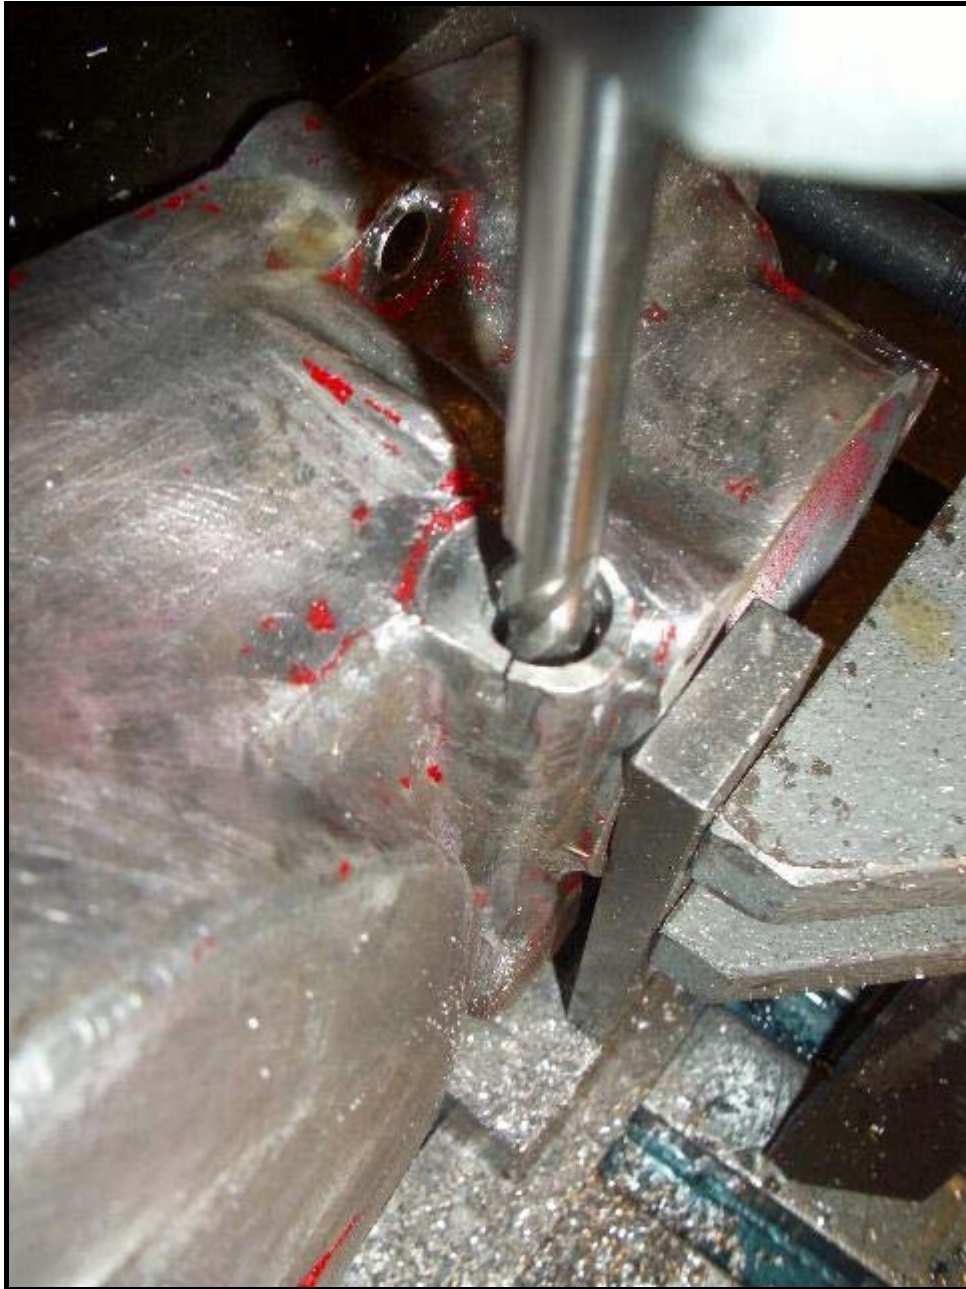
Gut zu erkennen der Riss im Seitendeckel

Um die Verschraubung nun wieder dicht zu bekommen , habe ich folgende Lösung gefunden. Ich werde ...

1. das Bauteil in der Lage definieren
- 2.. das Gewinde aufbohren
3. die Planfläche nachsetzen
4. ein neues M10*1 schneiden
5. eine Bundbuchse mit außen M10*1 und innen M8 anfertigen
6. die Bundbuchse mit Loctide sichern und einschrauben
7. die Planfläche noch einmal winklig egalisieren
